Eurocorr 2014
Pisa - Italy

OLTRE 20 ANNI DI PROVATA DURABILITÀ DI RIVESTIMENTI FLUORURATI PER USO ARCHITETTONICO

1992 – 2014 Acquario Genova case history

Dr. Ing. Angelo Locaspi

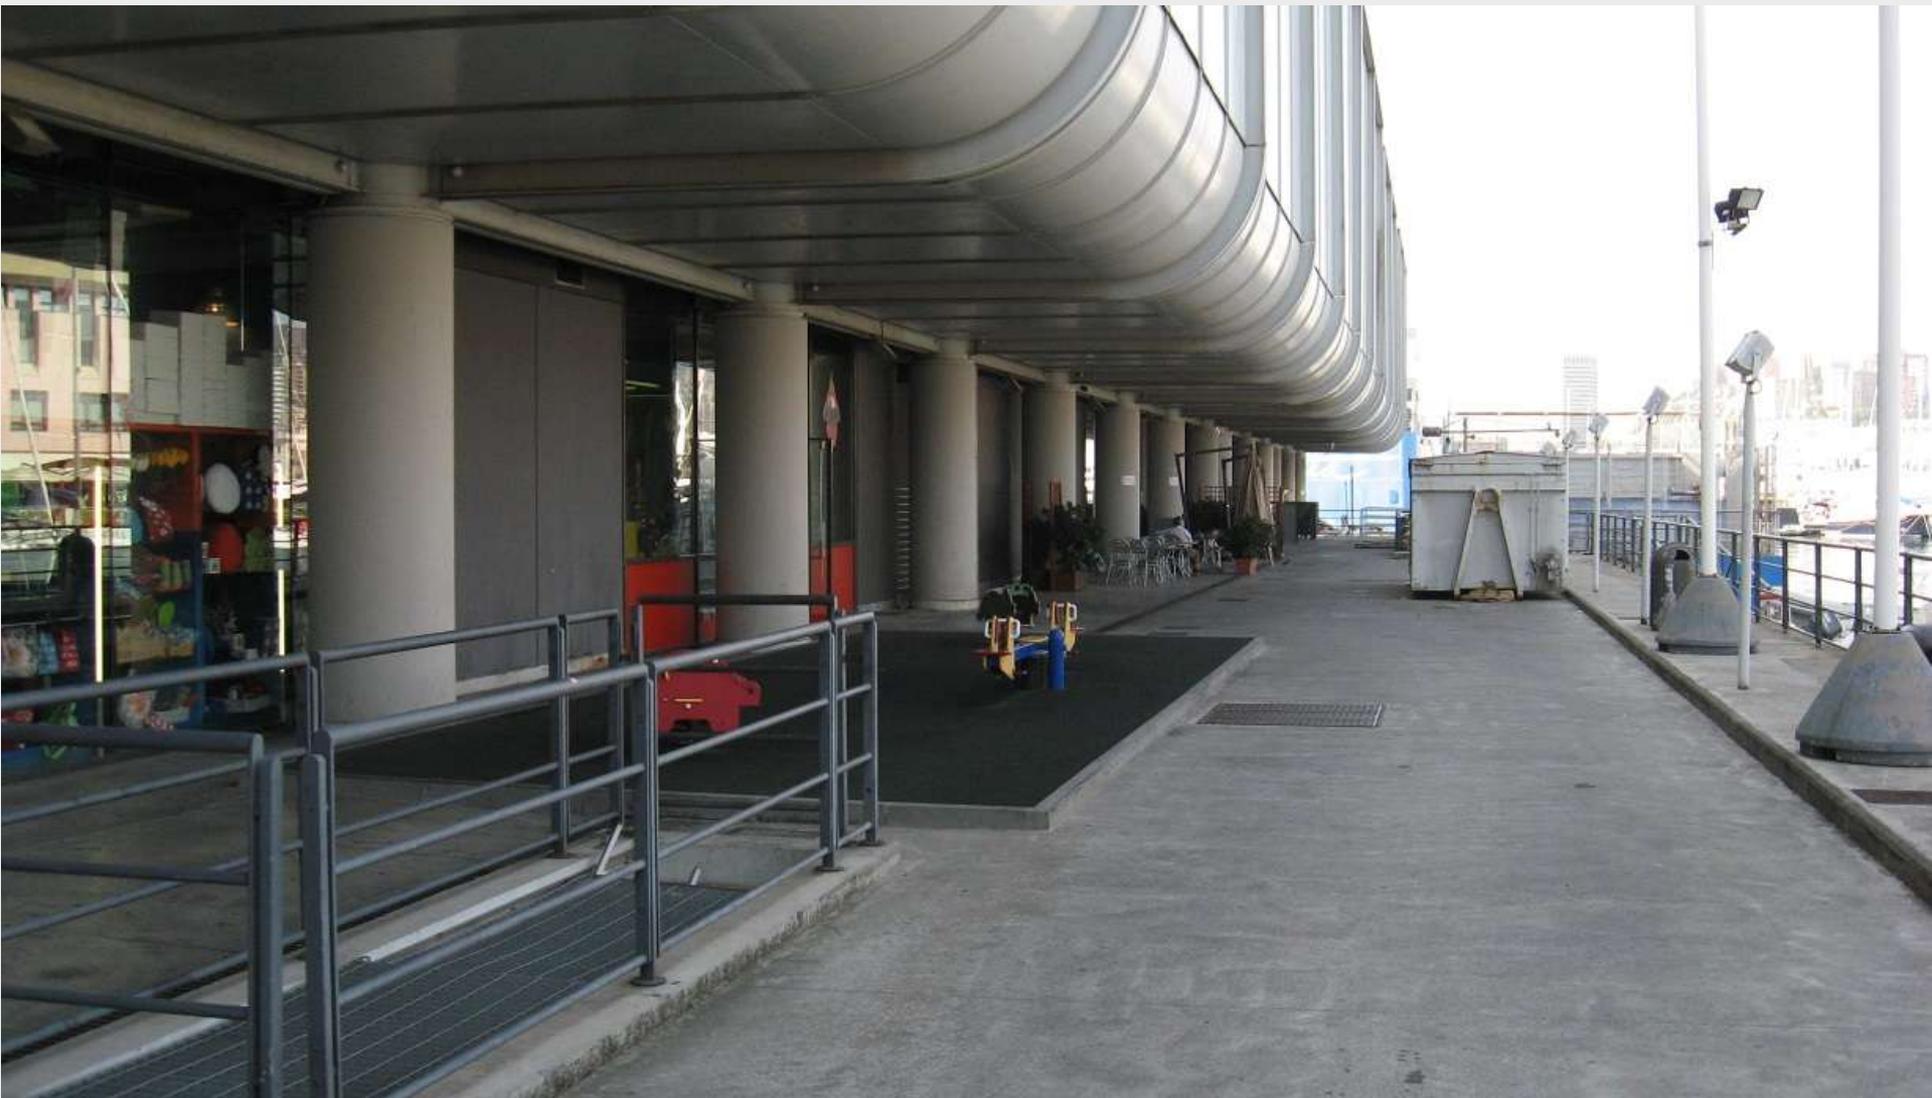
Dopo 21 anni l'aspetto della facciata è identica all'originale.
Il colore azzurro sulla piattaforma alla base dell'edificio è stato riapplicato 2 volte
ed è notevolmente cambiato

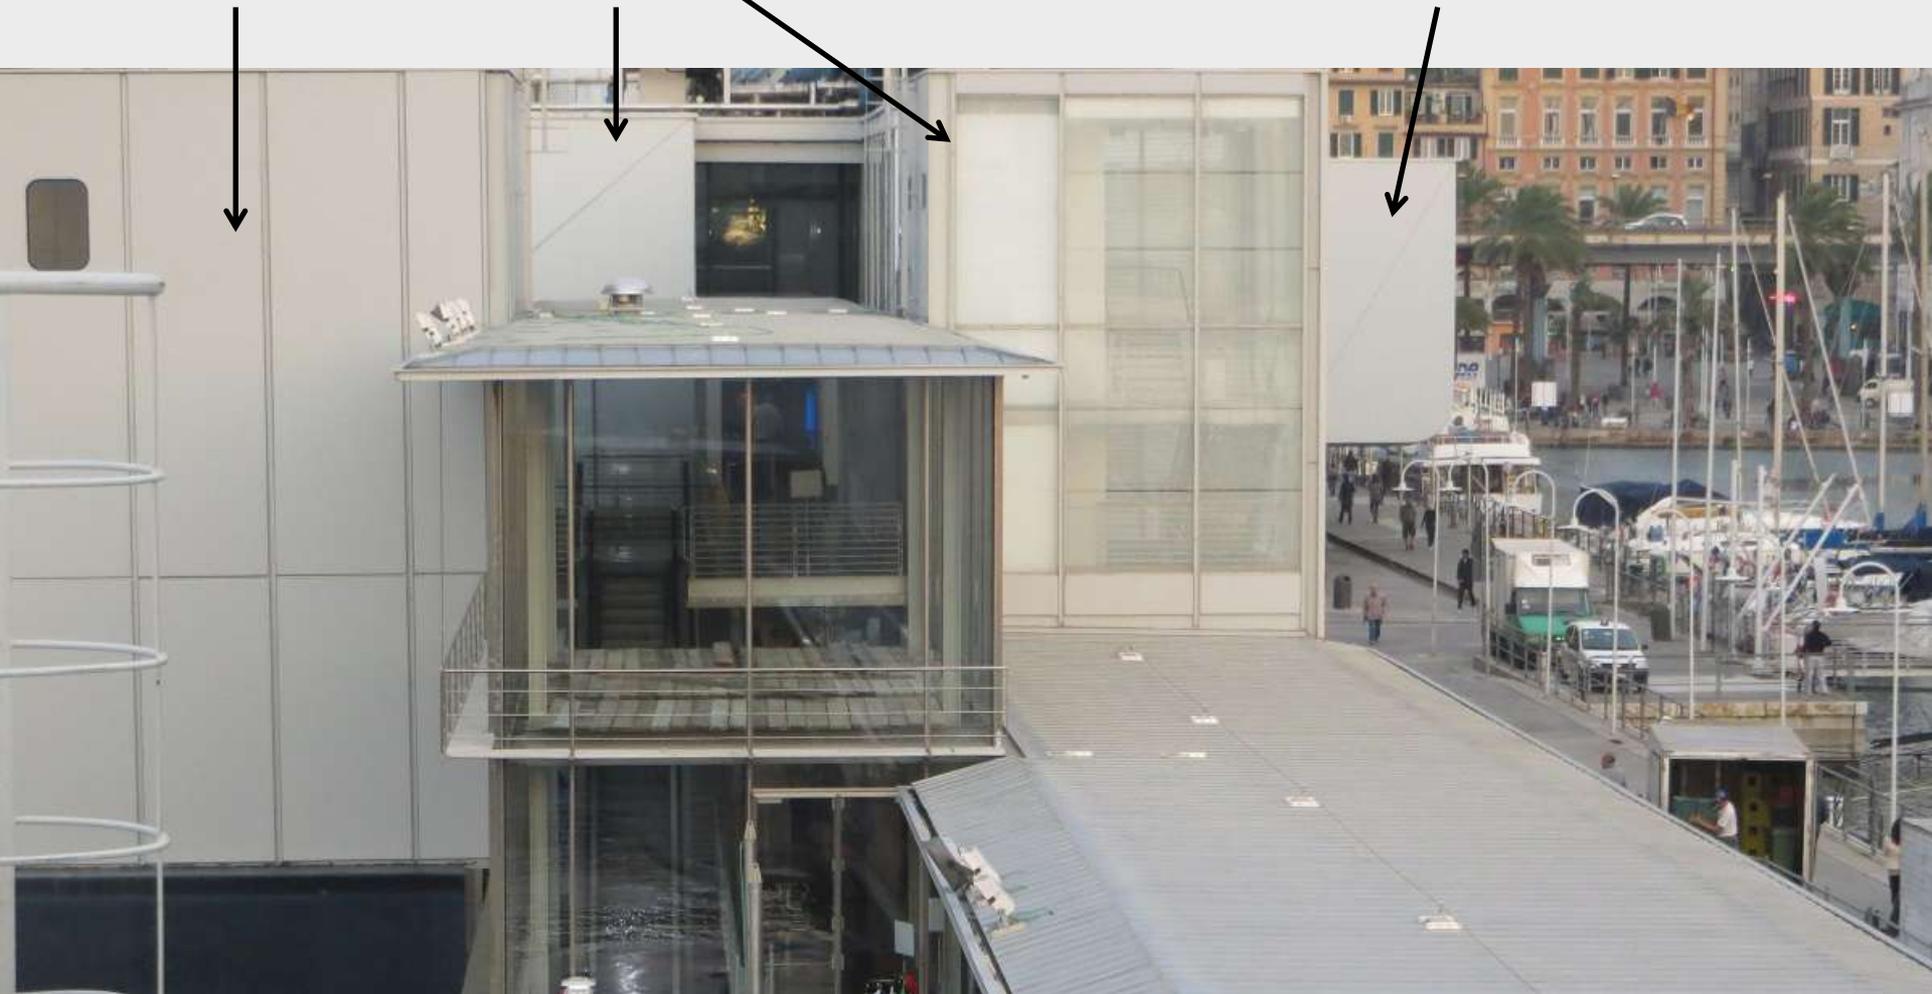
Coating fluorurato del 1992,
dopo 21 anni:
nessuna variazione
di colore e gloss

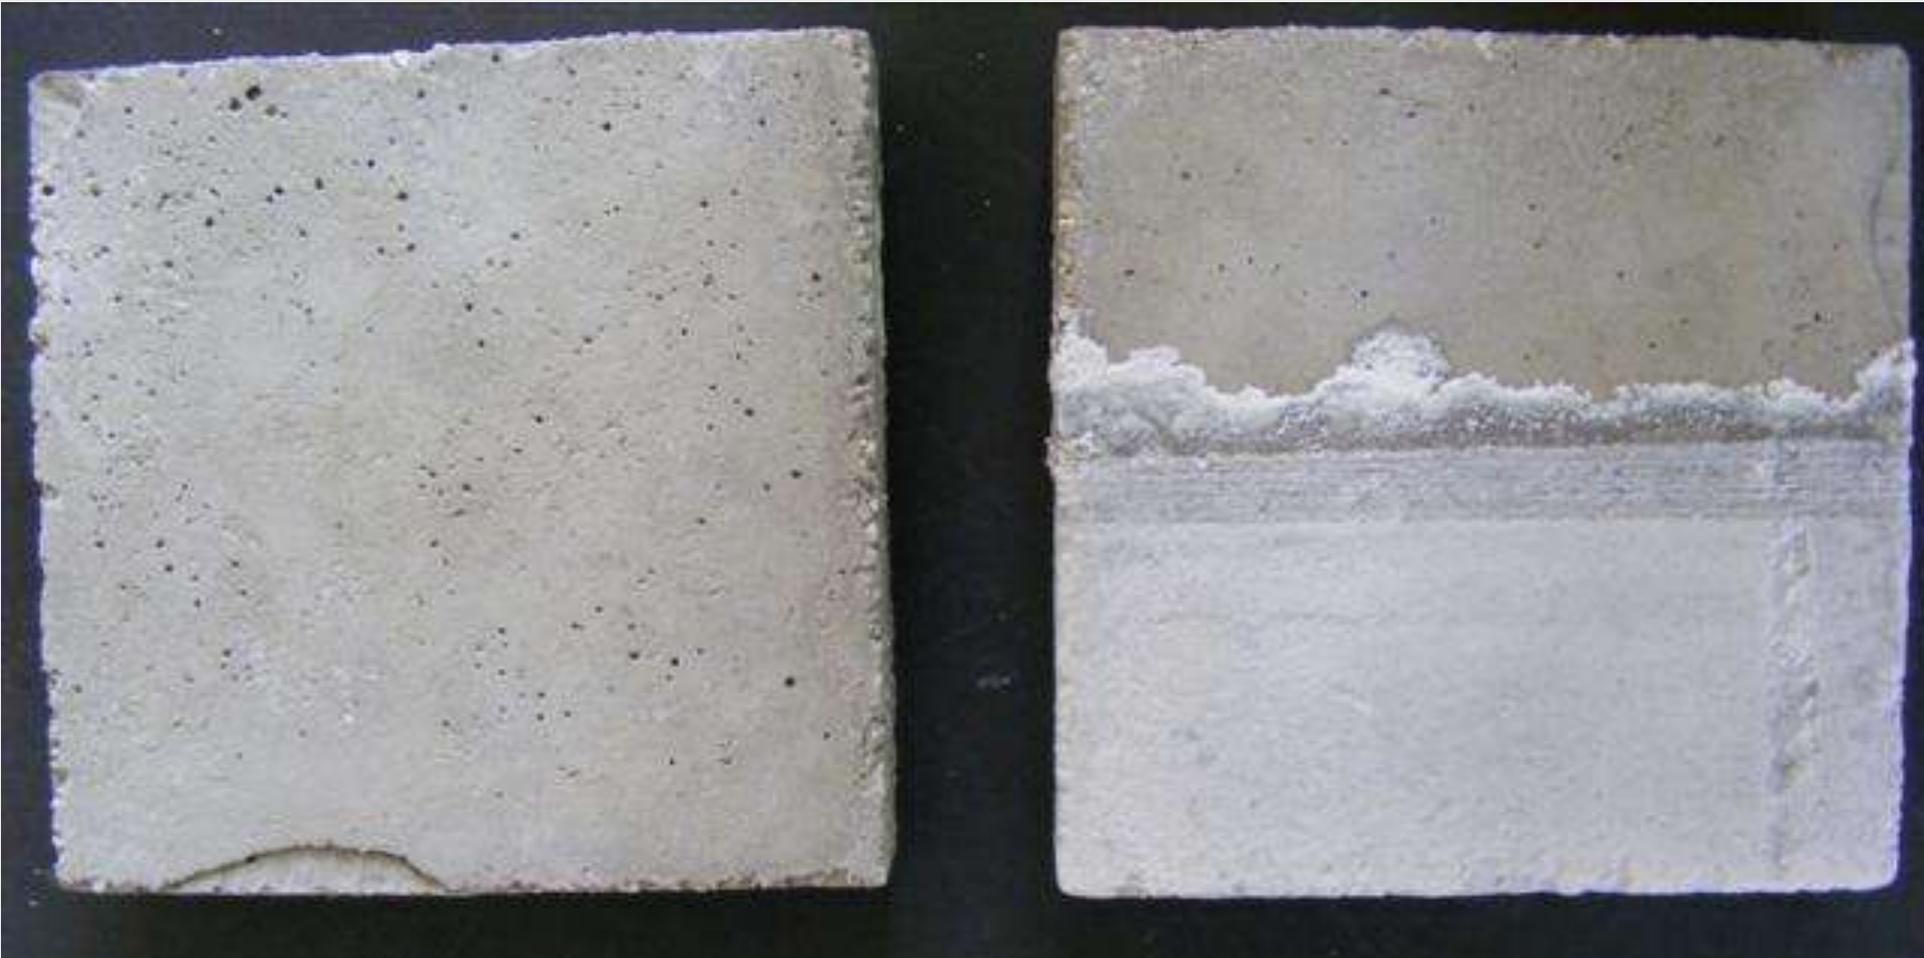
Formazione efflorescenza su campione non trattato

Campione dopo 4 cicli — 48 giorni

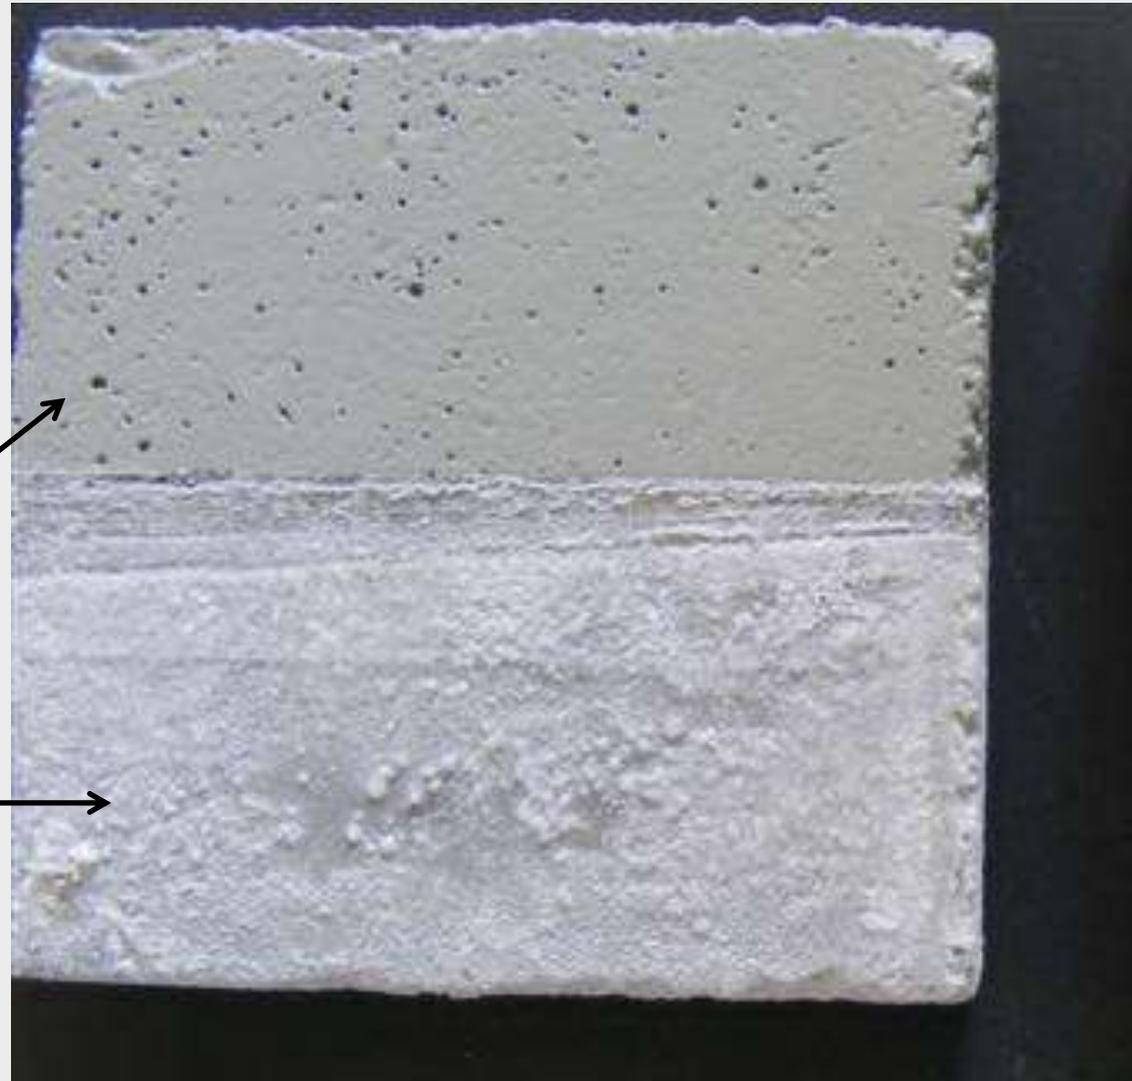
Provino pitturato con
Fluorcoat dopo 8 cicli
di immersione ed
essiccamento:
88 giorni, 2112 ore

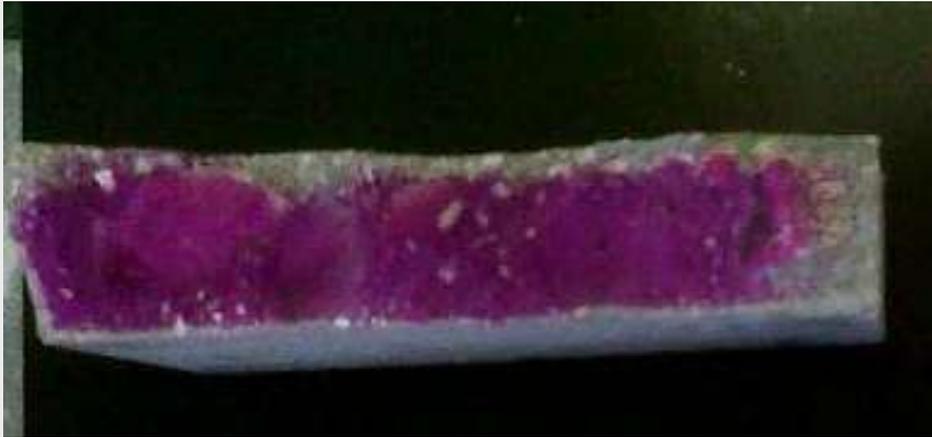
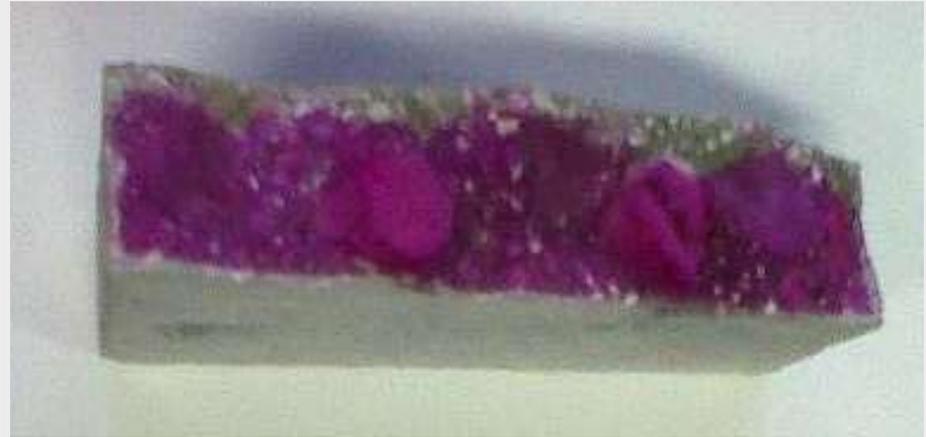
ALTA carbonatazione su faccia non protetta

NO carbonatazione su superficie rivestita

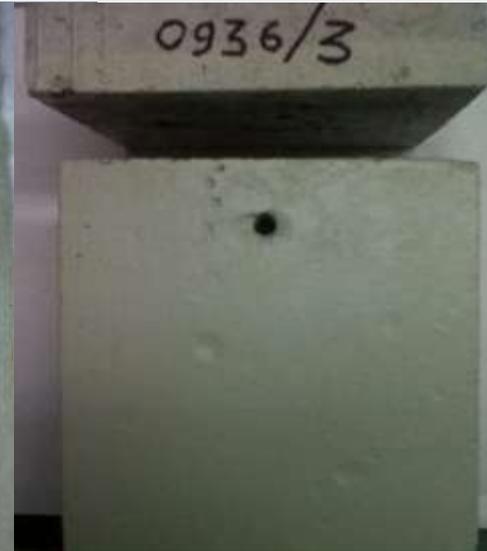
Poliuretano elastomero — 250 micron
350 ore di test

**Blistering
ampio e
diffuso**

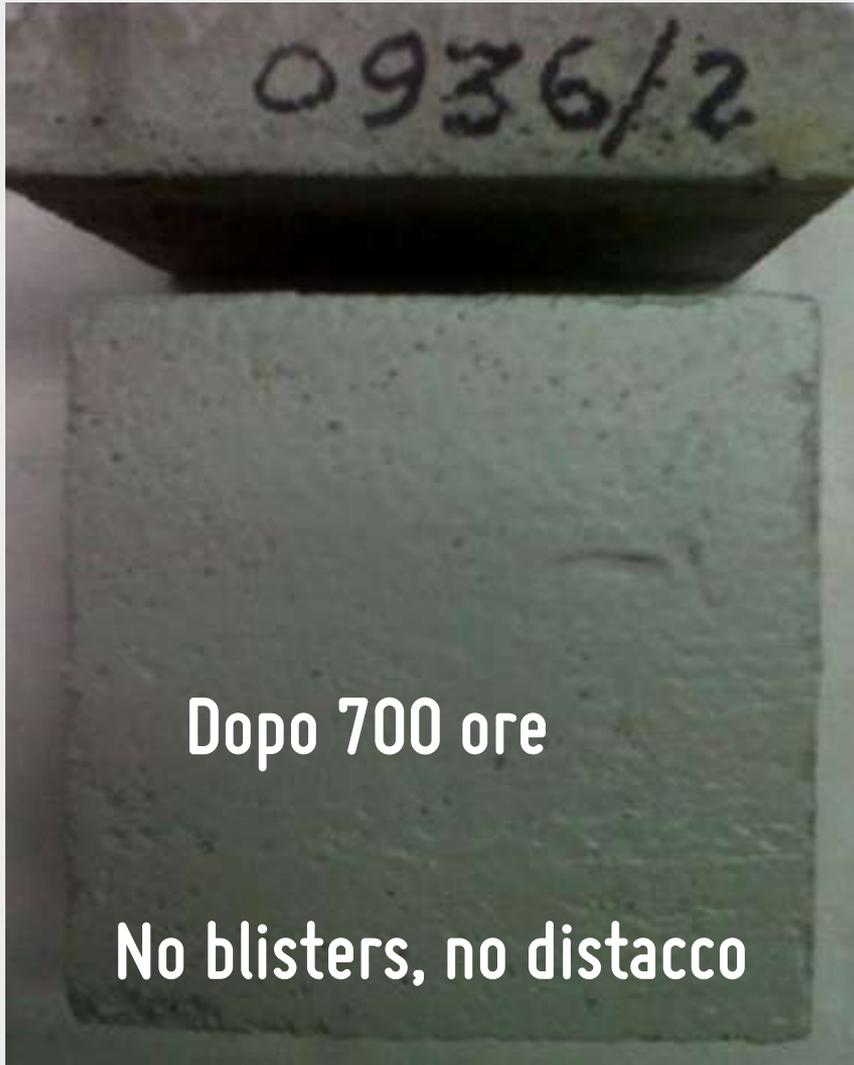
Dopo 700 ore

No blisters, no distacco

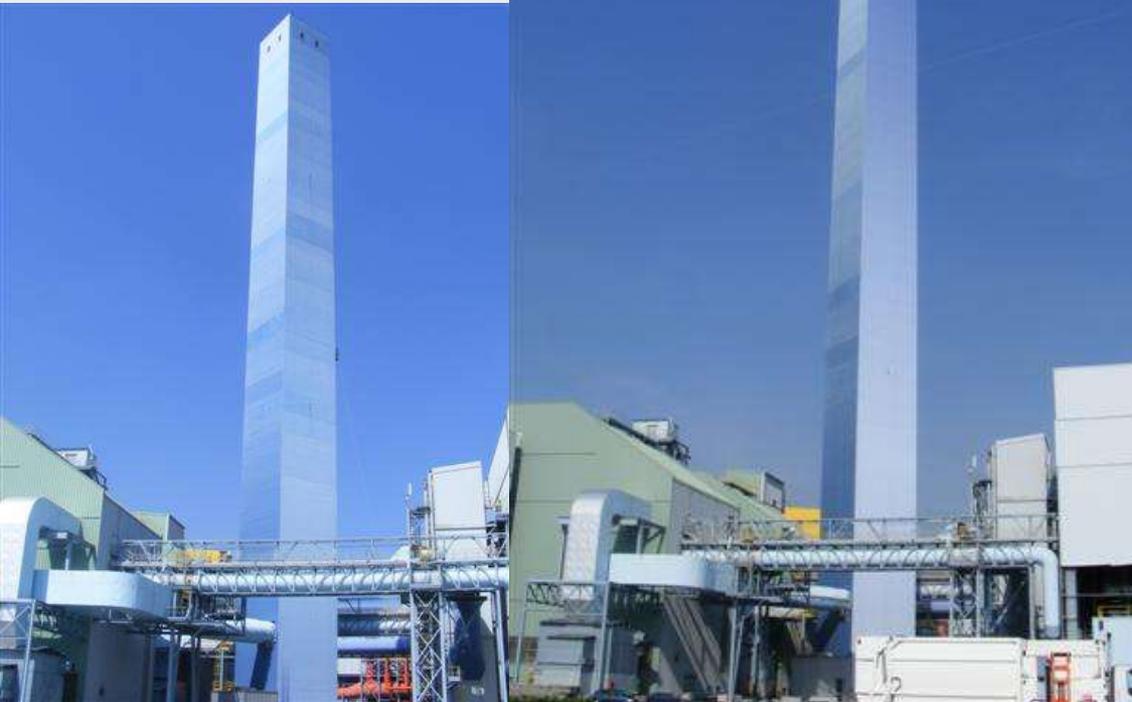
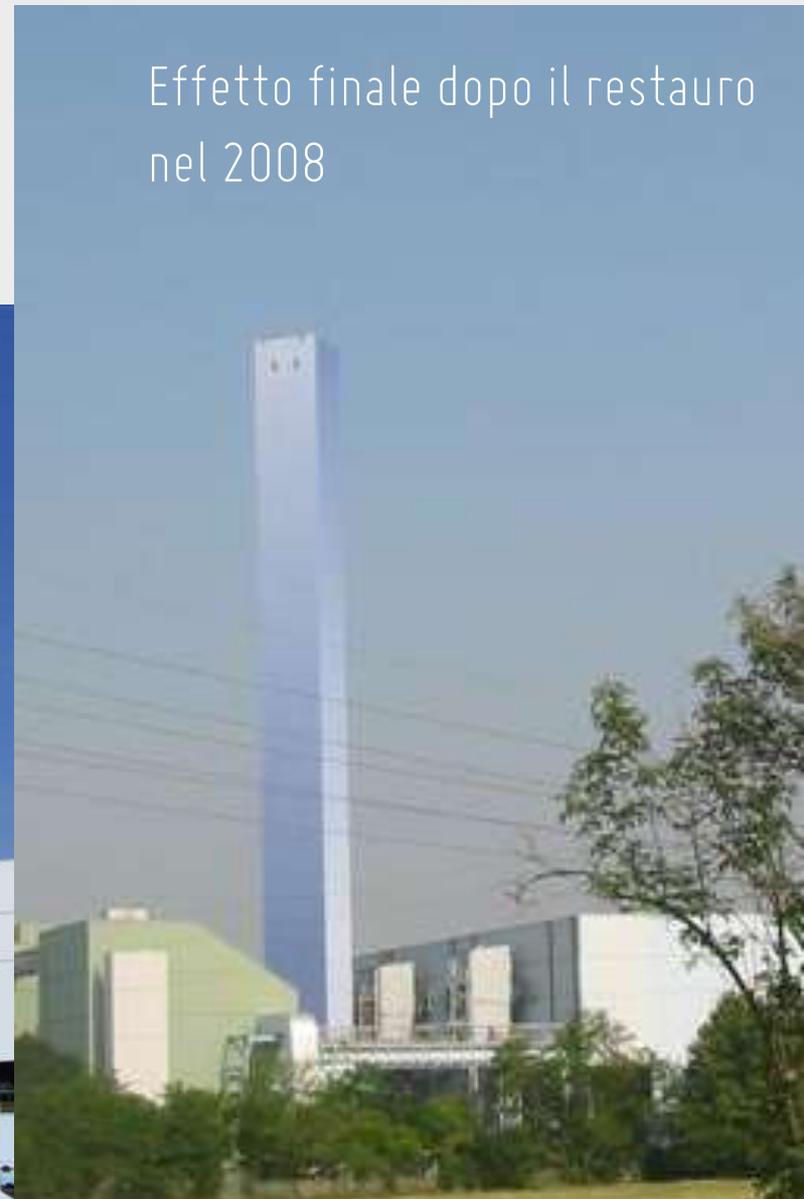
Errori del
2005- 2008

Effetto finale dopo il restauro
nel 2008
