Rivestimenti Silossanici

A difesa delle pareti

Preserving the walls

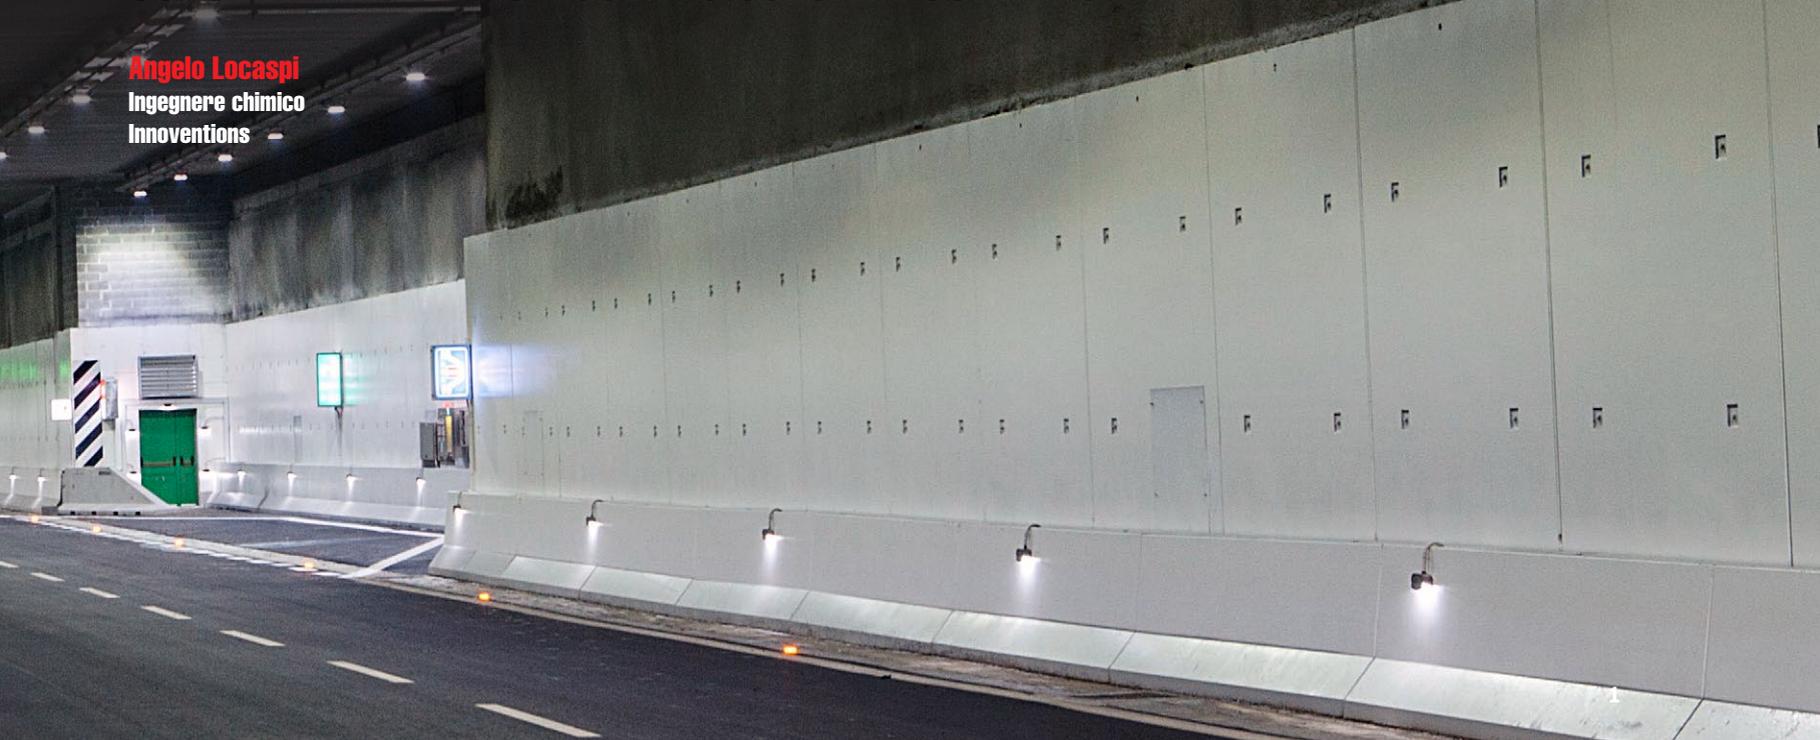
1. Effetto finale della pitturazione a base di vernici silossaniche sulla SS 36 a Monza

1. Final aspect of siloxane based coating onto walls of State Road 36 in Monza

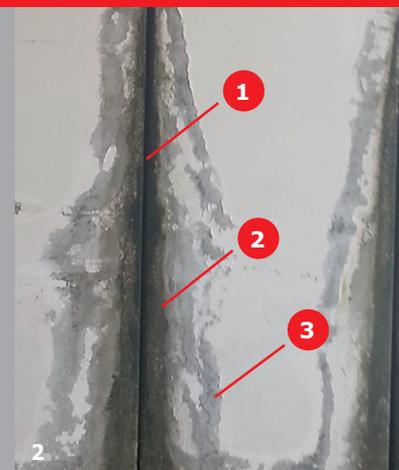
2. Effetti delle venute d'acqua su una superficie cementizia pitturata: flusso d'acqua (zona 1), acqua stagnante in superficie (zona 2), acqua impregnata in profondità (zona 3) con distacco di pittura

2. Water seepage of coated concrete surface: water flow (zone 1), superficial stagnant water (zone 2), water soaks (zone 3) with disbonded paint

Nel novembre 2012 sono state pitturate le due gallerie artificiali Gardelletta Nord e Gardelletta Sud, presso Bologna. Le superfici erano costituite da lastre di calcestruzzo accostate, su cui le venute d'acqua stagionali avevano generato profonde incrostazioni, muffe e accumulo di residui carboniosi da sporco. Tipicamente le venute d'acqua (vedi fig. 2) generano:

1. una zona centrale, dove il flusso dell'acqua è continuo;
 2. una zona intermedia, dove è costante la presenza di acqua superficiale stagnante (non in flusso);
 3. una zona periferica, con acqua che impregna la superficie cementizia, ma non è immediatamente rilevabile.
- Una venuta d'acqua su una superficie pitturata causa, oltre

Il ciclo di pitturazione Innoventions agisce sulla superficie in più modi (vedi ancora la fig. 2):

- Il fondo acrilico aderisce a supporti umidi con un contenuto d'acqua inferiore al 20% e viene applicato con successo sulla zona di tipo 3, mentre non è efficace sulle zone 1 e 2.
- La finitura silossanica aderisce sia ai supporti umidi sia in presenza d'acqua superficiale stagnante (zona 2). Si riducono così gli effetti indesiderati (prima presenti su un quarto della superficie) fin quasi a eliminarli dalle aree interessate, ottenendo una superficie perfettamente lavabile dalle venute d'acqua che scorrono: l'acqua non ristagna più.
- L'ultimo step di pitturazione ha luogo nella stagione secca, quando le venute d'acqua sono trascurabili: la sola pittura silossanica di finitura è applicata in mano unica sulle superfici imbrattate.

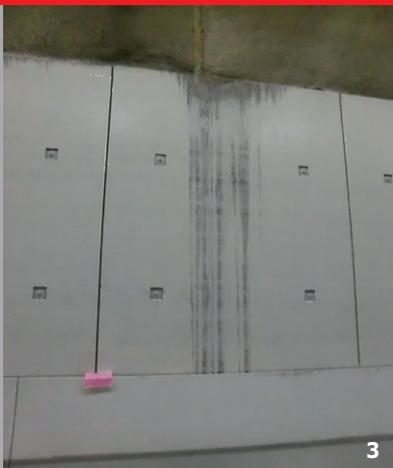
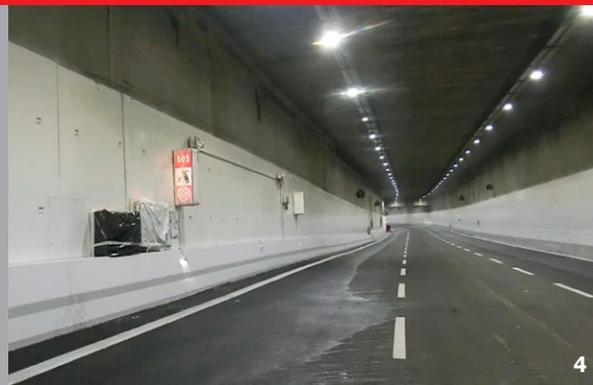
3, 4. La galleria della SS 36 "prima" e "dopo": danni da pioggia e aspetto finale. Anche a distanza di mesi le superfici sono perfettamente lavabili

3, 4. State Road 36 "before" and "after" the treatment due an unexpected volume of rain; after many months, surfaces are perfectly cleanable.

Il 3 aprile 2013 è stata aperta al traffico la nuova galleria artificiale a doppio fornice della SS 36 che consente di superare la città di Monza senza interferire con il traffico locale. Pochi giorni prima dell'inaugurazione, e proprio durante la fase di pitturazione, a causa di un inatteso volume di piogge (il manto impermeabile sarebbe stato completato solo dopo lo spostamento del traffico di superficie) le venute d'acqua avevano deturpato irreparabilmente le superfici. Il fenomeno era evidente sia nella disomogeneità del rivestimento, sia nella traccia nera dovuta alla rapida crescita di muffe. Su indicazione della Direzione Tecnica di Impregilo, le venute d'acqua sono state temporaneamente indirizzate verso scoli di fortuna e la superficie è stata asciugata con una fiammatura localizzata. Sulla superficie asciutta è stata poi applicata la pittura silossanica in tinta. Dopo 48 ore le canalizzazioni provvisorie dell'acqua sono state rimosse e, a oltre otto mesi dall'entrata in esercizio della galleria, sebbene non sia stato ancora effettuato il lavaggio delle superfici, le uniche zone relativamente pulite sono quelle dilavate dall'acqua: sulla superficie trattata con pittura silossanica non c'è formazione di muffa.

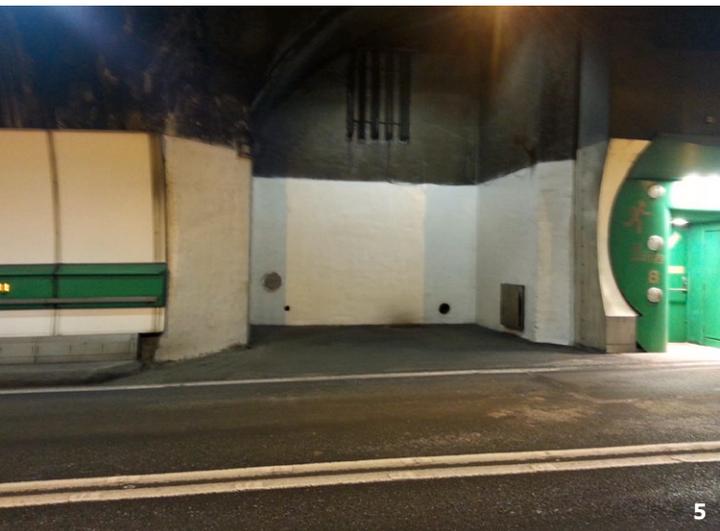
5. L'area 8 del Monte Bianco ripitturata

5. Galerie n. 8 of Monte Bianco after the treatment

Nel tunnel del Monte Bianco ogni 300 metri c'è una rientranza (in francese *galerie de retournement*) per consentire l'inversione di marcia dei mezzi di soccorso. Le superfici sono semplicemente pitturate. In passato queste aree di inversione venivano rivestite con resine epossidiche per ambienti umidi, che proteggevano le superfici ma ingiallivano rapidamente, impedivano il deflusso di eventuali venute d'acqua e provocavano la formazione di muffe. Nel giugno 2013 l'area n. 8 è stata completamente ripinturata con una finitura silossanica, applicata in mano unica dopo un idrolavaggio a media pressione (circa 50 MPa) della pittura epossidica esistente e ben aderita. A cinque mesi dall'applicazione non si

era verificato alcun viraggio del colore, l'adesione era buona e la superficie facilmente lavabile. Il test prosegue per almeno 12-18 mesi per validare l'applicazione.

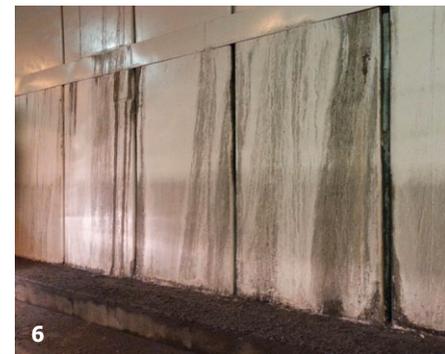
6. Galleria Gardelletta (A1): muffe e ristagni

6. Gardelletta Tunnel: mold and water seepage

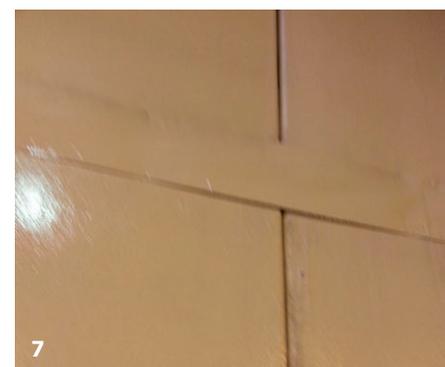
7. Verniciatura

7. Coated substrate

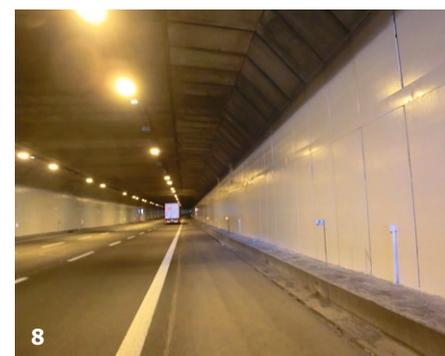
8. Aspetto finale

8. Final result

A quattro mesi dall'applicazione di quest'ultima mano la percezione delle venute d'acqua è limitata a una minima parte della superficie. Nel caso della Gardelletta il risultato è stato ottenuto senza alcuna opera di canalizzazione, in tempi molto brevi e a costi estremamente ridotti. Ogni ristagno è scomparso: l'acqua scorre sulla superficie pitturata senza formare muffe, la percezione della qualità complessiva è migliore, la superficie riflette meglio la luce aumentando la sicurezza e consentendo un risparmio energetico nell'illuminazione. ■■
