RESTORATION AND ENHANCEMENT OF THE CURTAIN WALLS WITH HIGH DURABILITY COATINGS. THE CASE OF MILAN LINATE AIRPORT

Angelo Locaspi
Innoventions srl,
Cinisello Balsamo (MI),
Italy

Opening Photo:
Night view of the façade
of the boarding gates
of Milan Linate Airport.

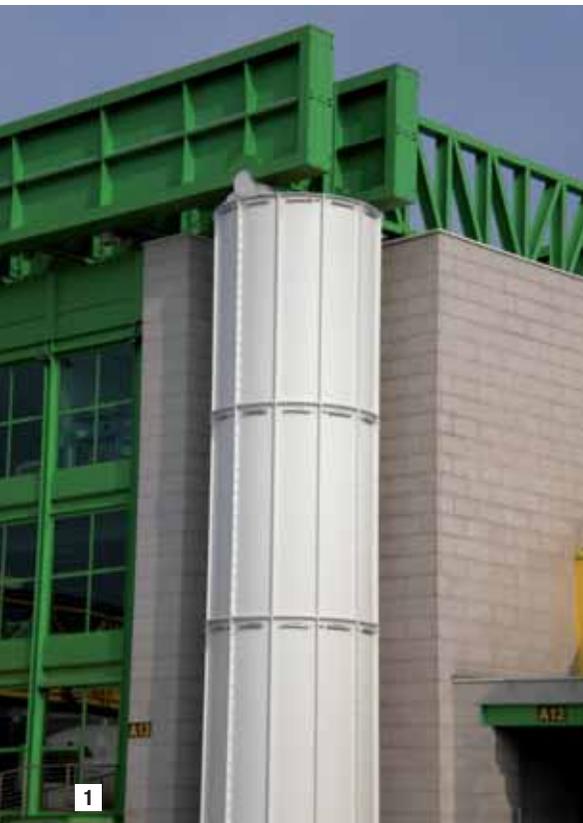
1

Detail of the bearing truss of the building roof.

1. restoring the corrosion protection of the bearing truss of the building roof (project by the architect Aldo Rossi, 1990) (Fig. 1)
2. restoring the corrosion protection and the look of the glass/aluminium curtain wall of the boarding gates (Fig. 2-3)
3. restoring the corrosion protection and the look of the boarding gates fingers (Fig. 4).

- **Carbon steel surfaces:**
 - high-pressure washing of the surfaces
 - removal of the rust by mechanical brushing (on about the 10% of the whole surface)
 - brush application of a surface tolerant epoxy primer on the bare metal parts which underwent the previous treatment
 - spray application of a 200 micron thick coat of a two-component surface tolerant epoxy primer with a high solid content by volume (> 85%)
 - spray application of a Fluorcoat s.101NG finishing in the colour chosen by the customer (RAL 6018).

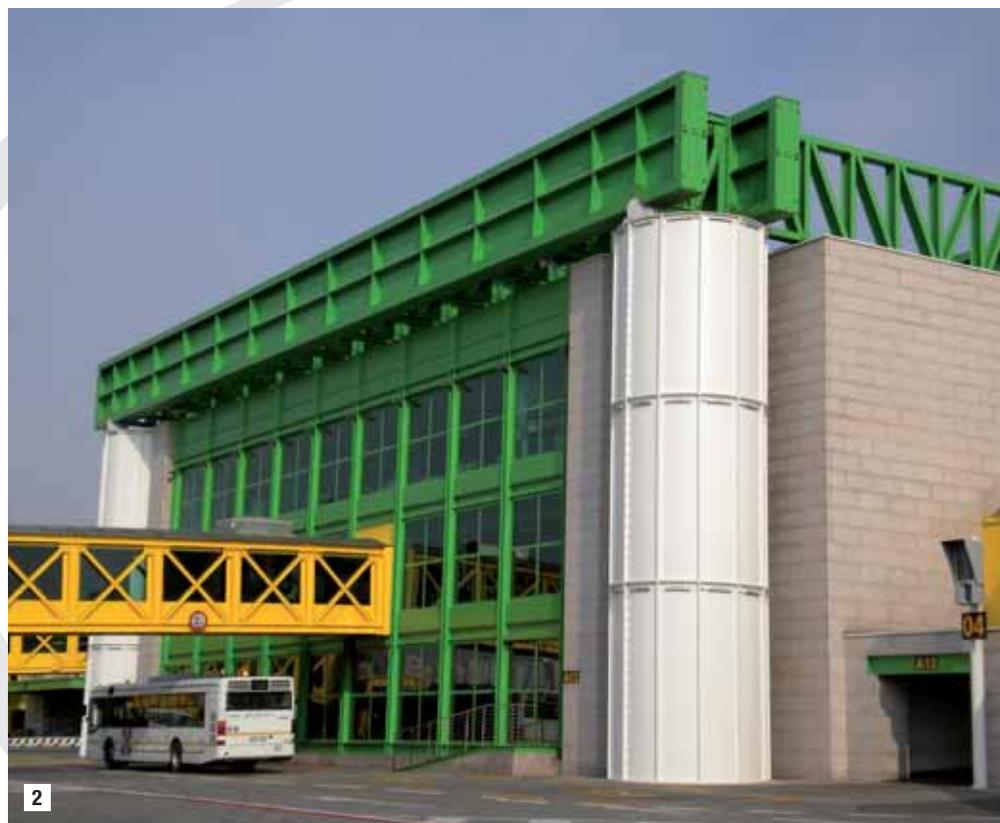
2

Portion of the curtain wall of the boarding gates to which the covered walkway taking the passengers to the aircraft is connected.

- Aluminium surfaces:
 - washing of the surfaces with a thinner, removal of the detached coating (localised, but unfortunately existing phenomenon)
 - application of a two-component epoxy polyamide primer with a roller or brush, with a ca. 40 micron thickness
 - application of a Fluorcoat s.101NG finishing in the colour chosen by the customer (RAL 1021, RAL 6018, RAL 9003, RAL 8024) with a roller or brush.

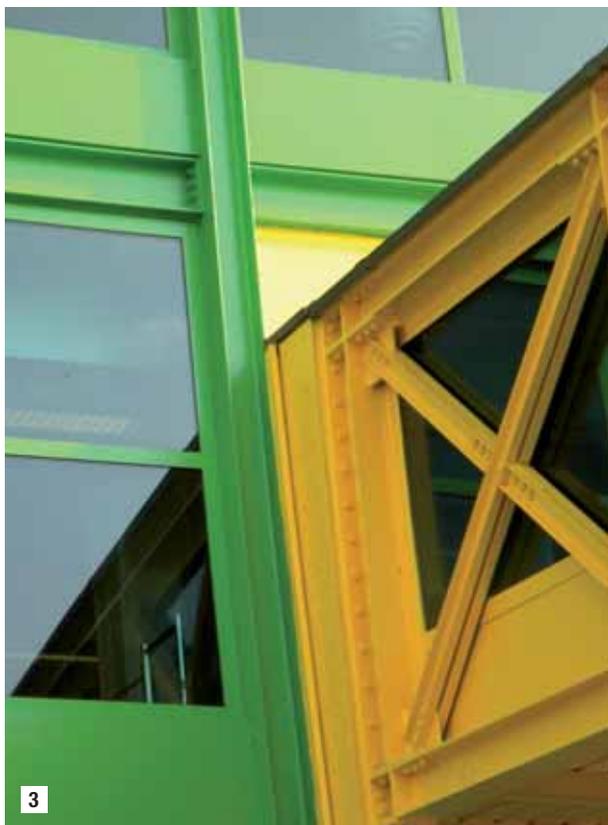
3

The windows frames of the curtain wall of Milan Linate Airport.

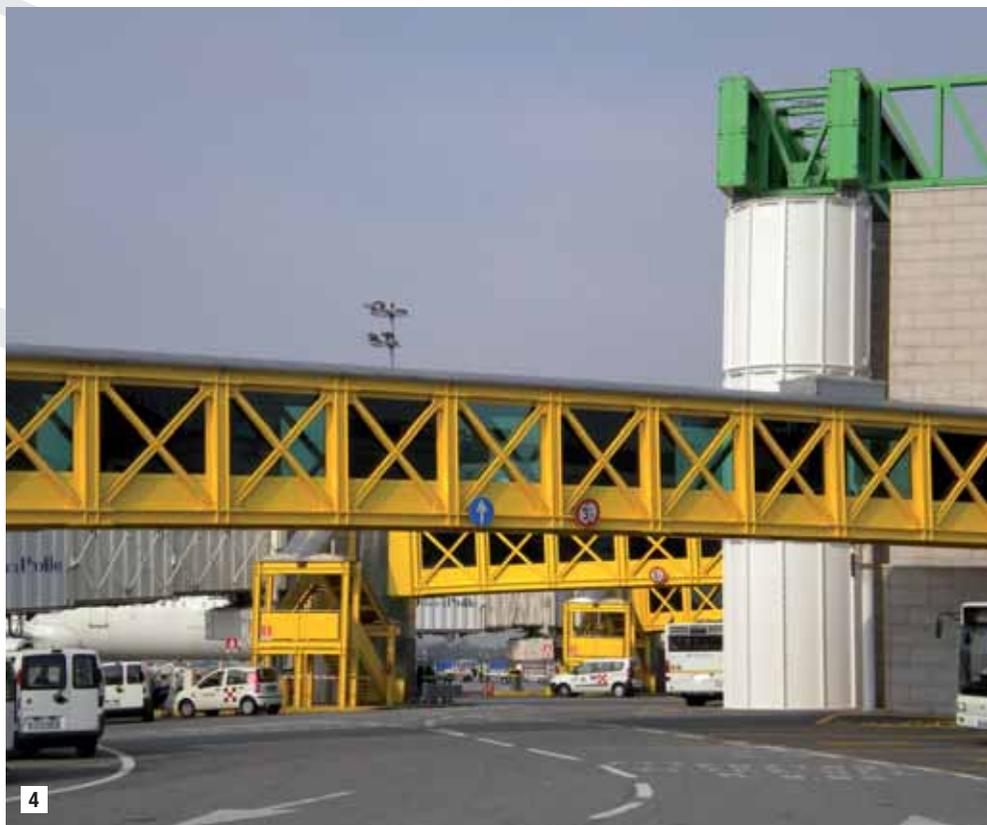
4

The long finger connecting the boarding gates to the aircraft.
