HIGH DURABILITY, NO MAINTENANCE PROTECTIVE COATINGS

Rivestimenti protettivi ad alta durabilità e privi di manutenzione

Fluorinated top coats in the infrastructure field: steel and concrete protection

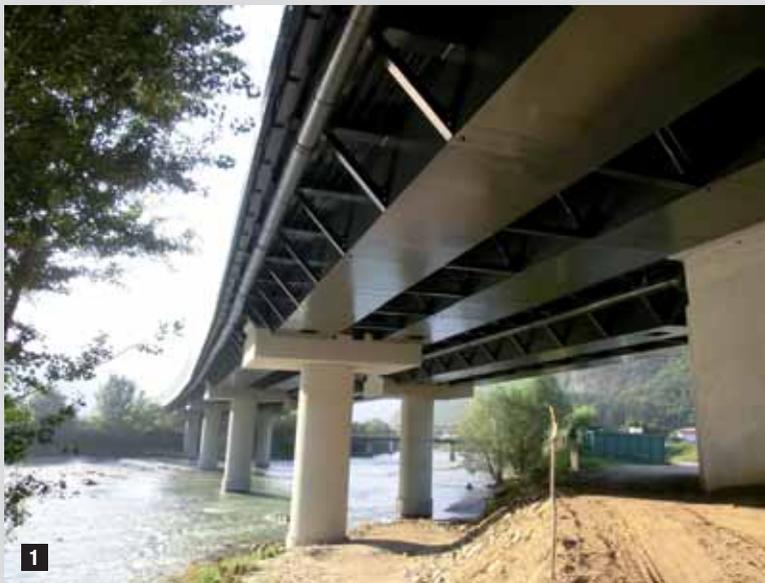
1 *Serravalle 1 steel viaduct on the Adige River, Rovereto (TN). Customer: Autobrennero Spa; construction company: FIP Spa; coatings application company: Celegato Srl; finishing paint: Fluorcoat™ S.101 – application: 03/2010 - 07/2011*

Viadotto in acciaio Serravalle 1 sul fiume Adige – Rovereto (TN). Committente Autobrennero Spa, Impresa Costruttrice FIP Spa; Impresa applicatrice Celegato Srl; pittura di finitura Fluorcoat™ S.101 – applicazione 3.2010 – 7.2011

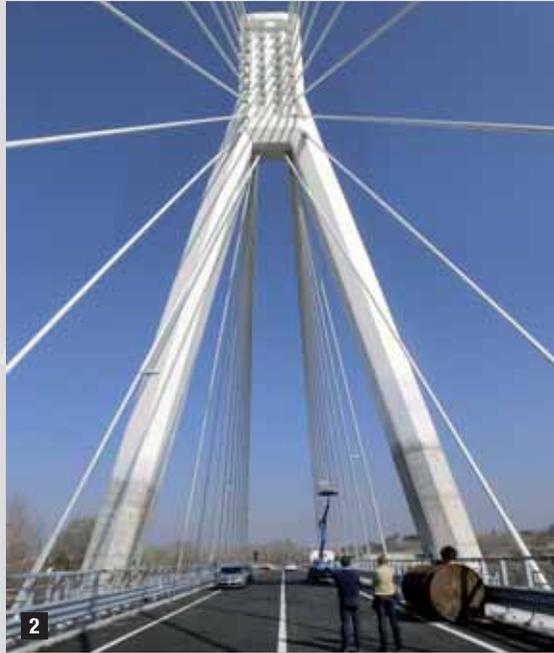
2

Viaduct SS456 concrete tower in Nizza Monferrato (AT); designer: eng. M. De Miranda; customer: ANAS Piemonte; construction company: COESTRA spa; coatings application company: Colour Factory Srl; finishing paint: Fluorcoat™ S.161 – application: 02/2012

Torre in calcestruzzo viadotto SS456 a Nizza Monferrato (AT); progettista ing. M. De Miranda, Committente ANAS Piemonte, Costruttore COESTRA spa, Applicatore Colour Factory Srl, pittura di finitura Fluorcoat™ S.161 – applicazione 2..2012

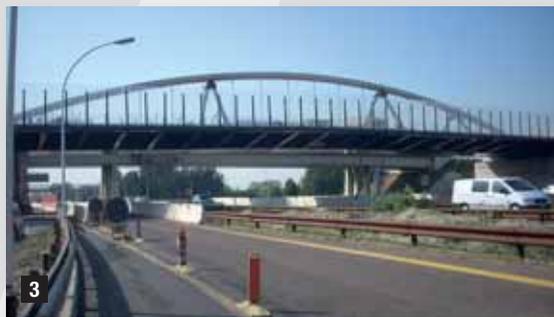
3

Pegognaga junction's steel flyover. Customer: Autobrennero Spa; construction company: Mattioli Spa; coatings application company: Eurosabbature Srl; finishing paint: Fluorcoat™ S.101 – application: 01-08/2009

Cavalcavia in acciaio svincolo Pegognaga. Committente Autobrennero Spa, Impresa Costruttrice Mattioli Spa; Impresa applicatrice Eurosabbature Srl; pittura di finitura Fluorcoat™ S.101 – applicazione 1-8.2009.
