Finitura poliuretanica fluorurata

# Inserimento ambientale

Laterlite Spa – Fornovo, Parma

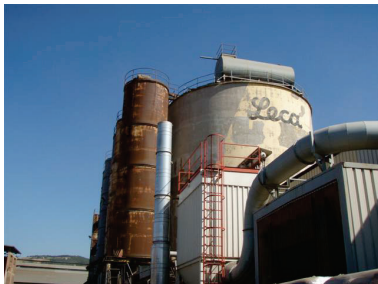
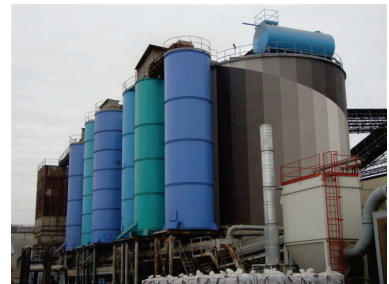
L'intervento è stato replicato in tutti gli stabilimenti Laterlite in Italia. Di seguito lo stato delle superfici prima e dopo il trattamento.

Il supporto cementizio (sili in calcestruzzo ecc.) è stato risanato mediante idrosabbatura e decorato con un processo di verniciatura originale Innoventions con una sequenza colori di 9 tinte a base di Fluorcoat S.101NG. Le superfici metalliche (sili in acciaio, scale ecc.) sono state preparate secondo le modalità previste dalla norma ISO 12944. L'ultima mano è costituita da uno strato di FLUORCOAT S.101NG nelle tinte scelte dello spessore di 40 micron DFT circa.
